Informe Técnico sobre la idoneidad del proyecto RESTORE 20/30 como solución al problema de las Balsas de fosfoyeso y para la recuperación de las Marismas del estuario del río Tinto

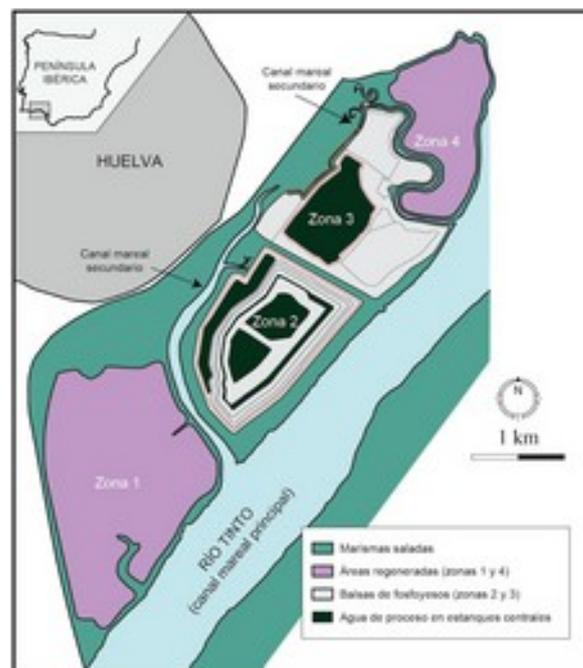
Figura 1.2.- Mapa de la situación de la balsa y su división en zonas de vertido (a partir del año 2010 se secaron los estanques centrales de la zona 2).

La balsa de fosfoyesos se divide en cuatro zonas (Fig. 1.2). Las zonas 1 y 4 se encuentran recubiertas por una capa de suelo natural sobre el fosfoyeso; mientras que las zonas 2 y 3 se hallan sin restaurar, permaneciendo el fosfoyeso desnudo y expuesto a procesos de meteorización. La zona 2 corresponde a una gran pila piramidal de fosfoyeso, de hasta 30 m, generada a partir de 1997 como consecuencia del referido proyecto. En ella, se observa un embalse central con agua de proceso y un conjunto de canales perimetrales para recoger los lixiviados ácidos. La zona 3 es un sector donde el depósito del fosfoyeso tuvo lugar con anterioridad al Proyecto de Reordenación de Vertidos.. Posteriormente, esta zona fue utilizada para embalsar agua de proceso en otro embalse central.

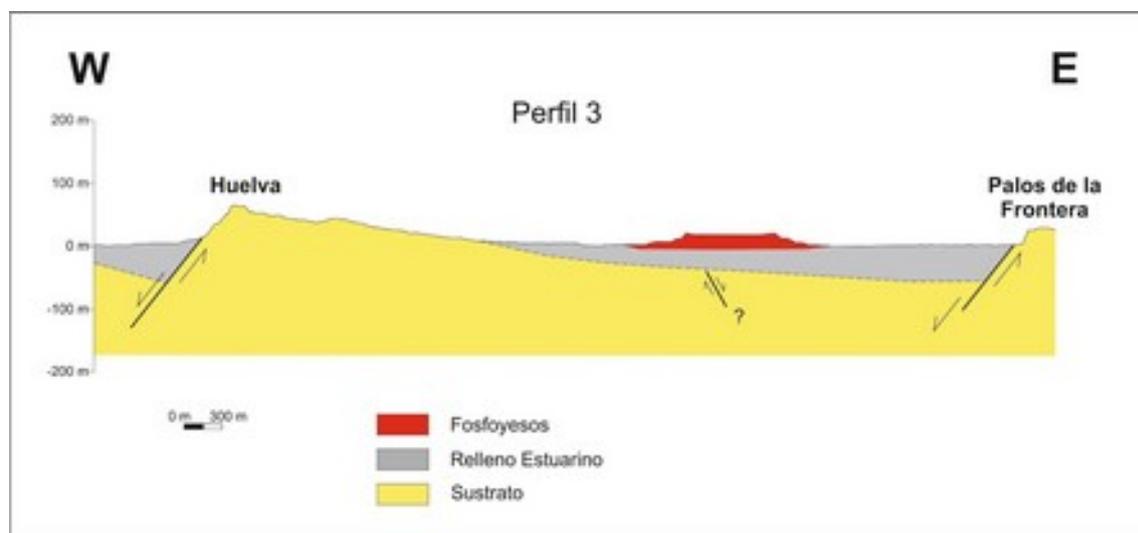
Figura 3.1.- Esquema Geológico simplificado de la posición que ocupan las Balsas.

Las balsas y apilamientos de fosfoyesos se localizan en las denominadas marismas del Rincón, que forman parte de los sistemas sedimentarios intermareales de la margen derecha del Estuario del Río Tinto. Constituido por un conjunto de unidades sedimentarias cuaternarias de origen estuarino y depositadas en los últimos 9000 años durante el final de la denominada Transgresión Flandriense. Los materiales que forman el relleno sedimentario estuarino están compuestos por un conjunto alternante de capas de arcillas fangosas, fangos arenosos y cuerpos arenosos en forma canalizada y en todos los casos sobresaturados de agua; e inclinadas en dirección este. Estas unidades se disponen sobre un sustrato de edad Neógena y de composición margosa (Figura 3.1).

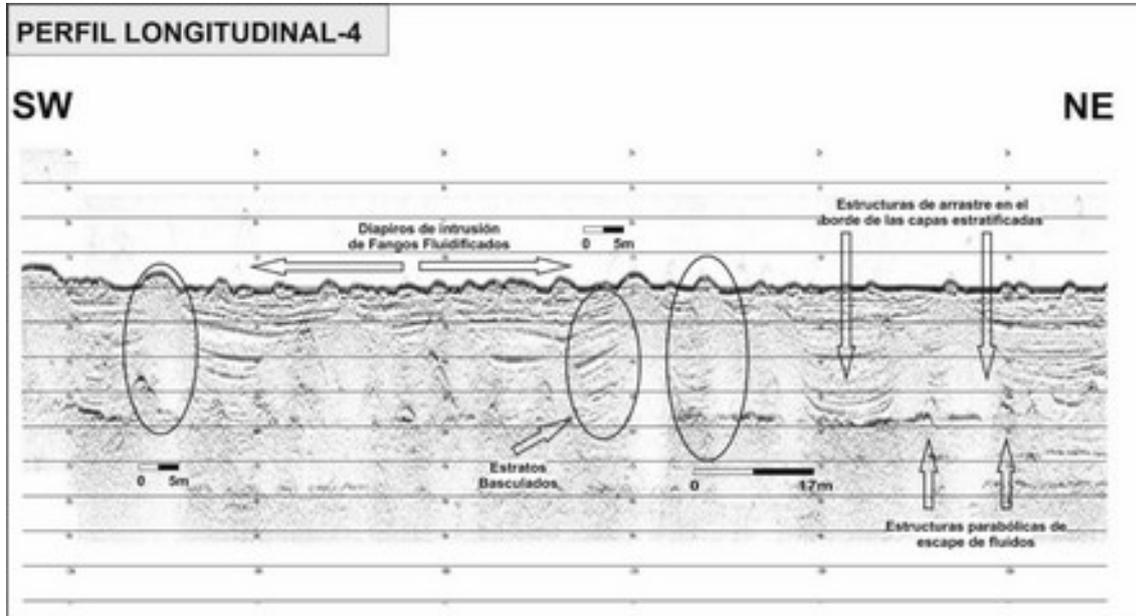
Figura 3.2.- Diversas estructuras de deformación del soporte fango-limo-arenoso en la zona perimetral del apilamiento de la Zona 2.

A partir del estudio de los registros sísmicos del área perimetral de la zona 2 se identificaron estructuras de deformación en las que se diferencian dos tipos principalmente: *escapes de fangos* y *domos*. Los primeros representan deformaciones de menor escala y su presencia es más frecuente en el sector noreste del margen de la zona 2 de las balsas. Los domos son estructuras de deformación de mayor escala, que pueden alcanzar hasta los 100 m en superficie y más de 4 de espesor. Muestran una evolución en su desarrollo, desde domos profundos hasta domos con expresión en superficie que forman grandes estructuras diapíricas y que pueden superar los 300 metros de extensión. Estas estructuras se identifican como grandes abultamientos en el fondo del canal, concentrándose en el sector apical de la zona 2 de los apilamientos y representa el mayor grado de evolución de deformación. La principal consecuencia de la presencia y

disposición de estas estructuras, tal y como se ha determinado en estudios previos, es el proceso de erosión diferencial en el entorno de la balsa. Este proceso es más intenso en aquellos sectores donde los procesos de elevación por sobrepresión son de mayor intensidad, es decir, donde aparecen estructuras de mayor grado evolutivo (Figura 3.2). Estas estructuras de deformación formadas por sobrepresión se identifican y clasifican en los informes I y II presentados por el comité de Expertos (Anexo I y II).

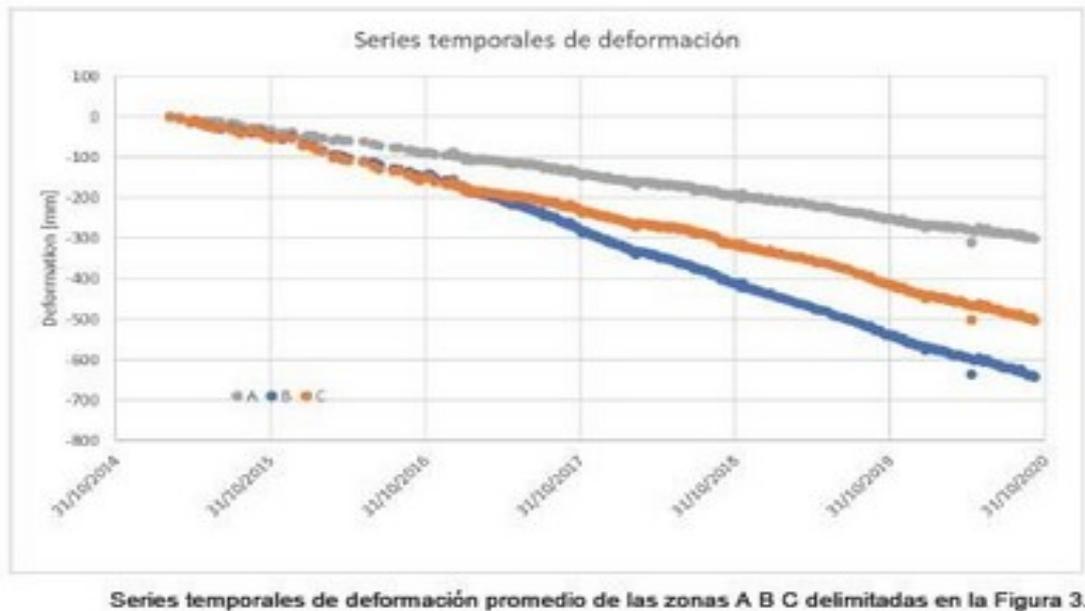
Figura 3.3.- Series temporales de hundimiento promedio de las zonas A, B y C en el sector del apilamiento 2.

A partir de los datos obtenidos se han diferenciado tres Zonas con tasas de hundimiento diferentes: Zona A.- 8,9 cm año, Zona B.- 12,7 cm año y Zona C.- 5,4 cm año.

La Figura 3.3 muestra las series de deformación promedio en las áreas A, B y C. En ella se puede observar: (i) que los tres sectores tenían un comportamiento muy similar hasta diciembre de 2015. (ii) una aceleración de los sectores B y C hasta Febrero de 2017 y (iii) una ligera desaceleración el sector A con una velocidad menor al sector B hasta octubre de 2020.

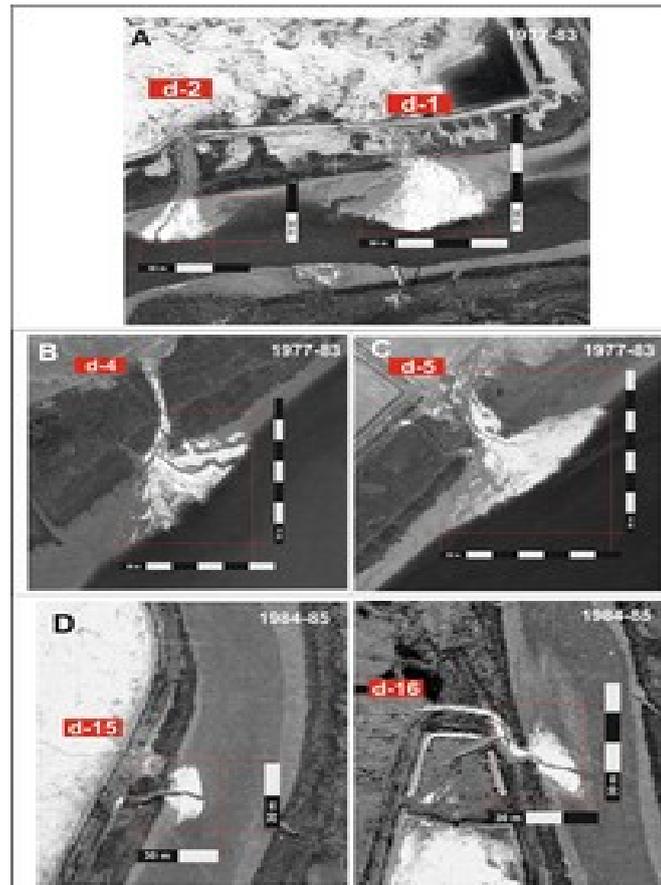
Figura 3.4.- Diversas estructuras deltaicas en la zona perimetral del apilamiento de las zonas 2 y 3.

Estos deltas de fosfoyesos se desarrollan desde los bordes de las balsas (zona deltaica apical), hasta la zona profunda del canal estuarino; presentando una estructura de las minas de acreción inclinadas hacia el canal y que en conjunto pueden superar los cuatro metros de espesor (Figura 3.5). En su superficie se observan oquedades y conjuntos de grandes grietas radiales (Figura 3.6), de origen kárstico y donde son observables surgencias y circulación de agua, que conectan los canales mareales con el interior de las balsas (Anexo II).

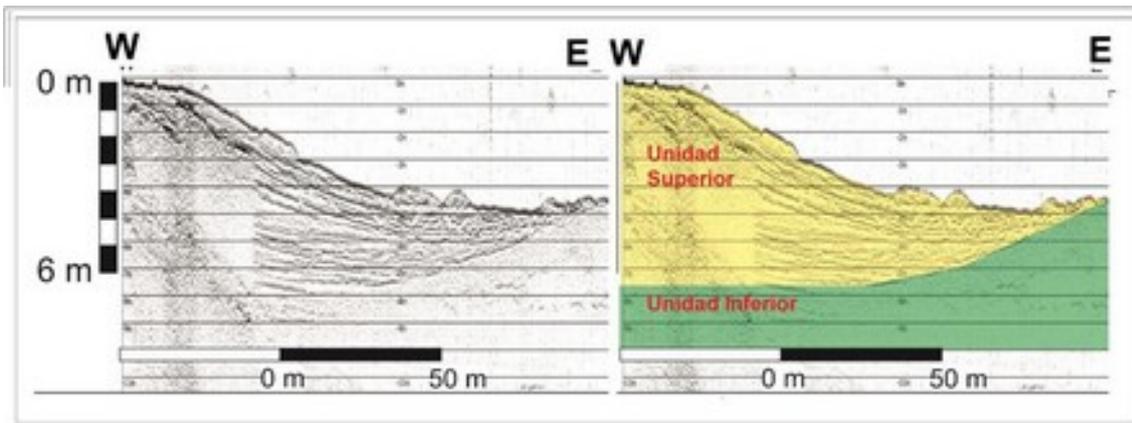
Figura 3.5.- Estructura interna de uno de los deltas de fosfoyesos identificados, donde se observan las capas de acreción y sus dimensiones.

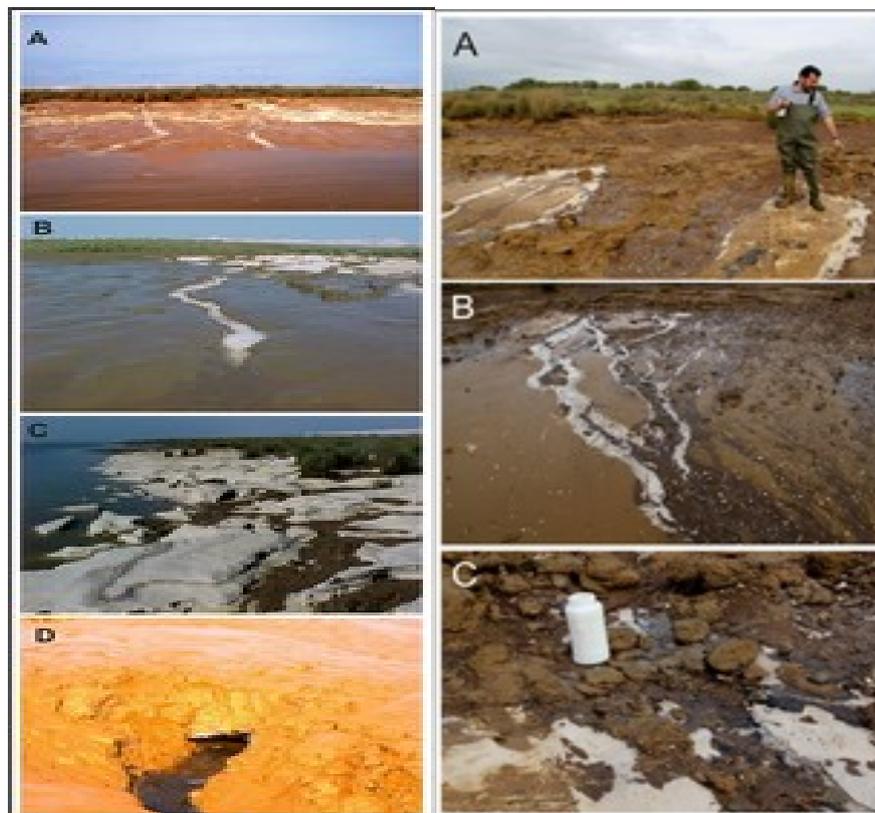
Figura 3.6.- Diferentes estructuras de disolución y surgencias en la superficie de los deltas de fosfoyesos.

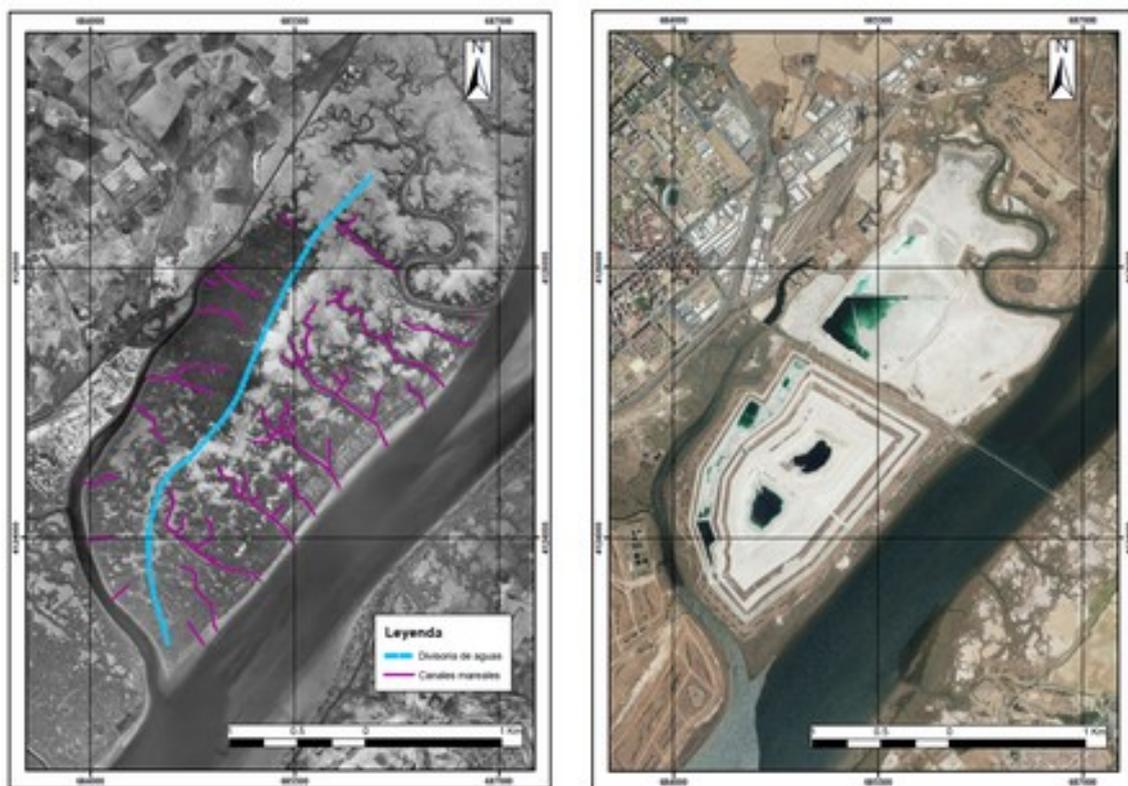
Figura 3.7. Izquierda: fotografía aérea de 1956/1957- Derecha: fotografía aérea del año 2015.

Antes de describir las unidades hidrogeológicas, es de suma importancia conocer cómo era la superficie natural de las marismas previo al vertido del residuo industrial. En la Figura 3.7 puede observarse en el lado izquierdo una fotografía aérea de los años 1956-1957, donde es posible distinguir los canales mareales y la divisoria de aguas de las zonas 2 y 3. Estos canales actúan como vías de preferencia para la circulación del agua, en tanto que la divisoria establece el límite que drena las aguas hacia el río Tinto y hacia el estero del Rincón. En la imagen derecha, se observa la misma superficie de marisma, pero ocupada por los fosfoyesos y sus balsas en una fotografía más reciente de 2015. También existen fosfoyesos enterrados no visibles en dos zonas supuestamente restauradas, al sur (zona 1) y al norte (zona 4).

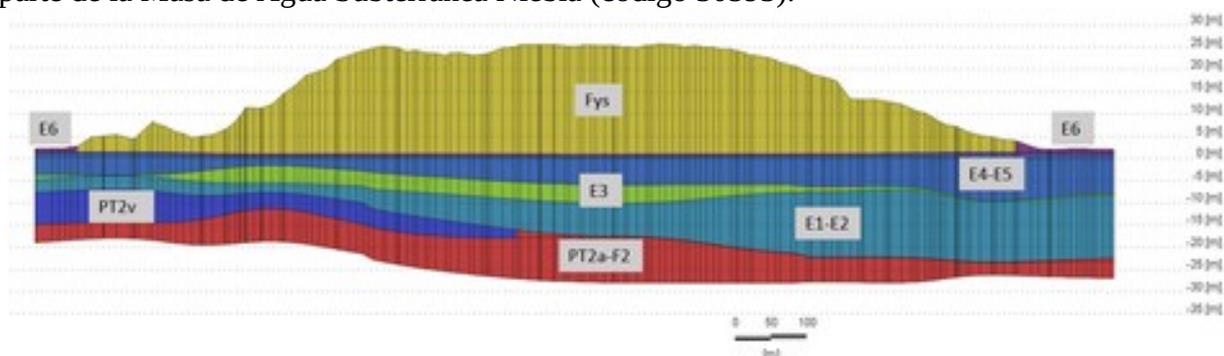
Figura 3.8.- Sección vertical de las unidades hidrogeológicas.

1. La caracterización geológica de los materiales de la cimentación y base de las balsas presentadas por Fertiberia es incompleta.
2. El modelo de funcionamiento hidrogeológico del sistema presentado por Fertiberia es incompleto, pues no establece con claridad la relación entre las aguas subterráneas, superficiales y la balsa de fosfoyesos. Además no quedan bien definidas las unidades hidrogeológicas (Figura 3.8).

Las unidades geológicas e hidrogeológicas existentes en la zona de estudio se encuentran descritas brevemente en la Tabla 3.1. A grandes rasgos pueden diferenciarse tres grupos: la unidad correspondiente a los residuos de fosfoyesos, las unidades correspondientes a la marisma o Complejo Estuarino y, por último, la unidad de los niveles inferiores detríticos. Por debajo, aparece un potente paquete de limos y arcillas (margas azules) de muy baja conductividad hidráulica. Su disposición en profundidad se refleja en la sección vertical de la Figura 3.8.

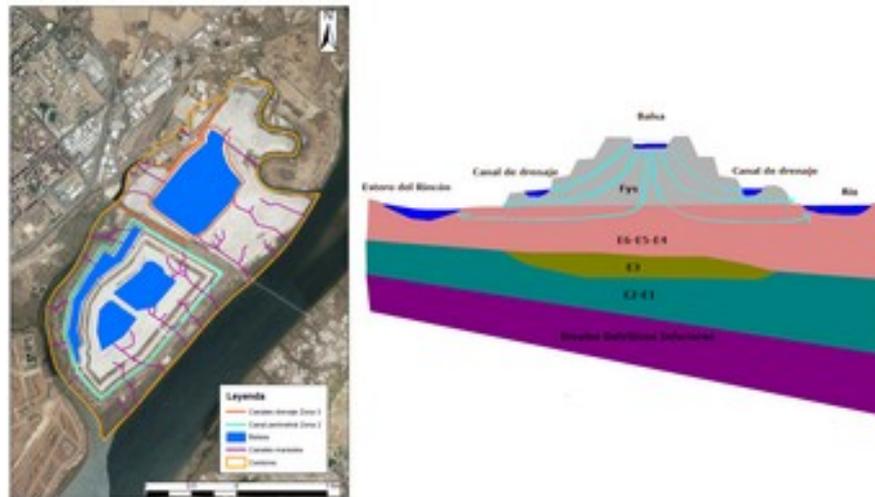
Figura 3.9. Elementos hidráulicos del sistema en las zonas 2 y 3 y esquema del funcionamiento hidrogeológico en un corte Este – Oeste.

Para comprender cómo funciona el sistema hidrogeológico es necesario identificar los principales elementos hidráulicos del sistema; estos se observan en la Figura 3.9. Las entradas de agua se producen principalmente por: (a) la infiltración de las precipitaciones caídas directamente sobre los fosfoyesos en las zonas 2 y 3, y sobre los materiales que los recubre en las zonas 1 y 4 y, (b) las entradas de agua desde la Ría del Tinto y sus esteros a través de los canales mareales. Hasta el año 2010 también existían unas entradas importantes por los caudales que vertía la empresa Fertiberia. El nivel freático de un medio poroso, en este caso de la balsa de fosfoyesos, es la profundidad a partir de la cual todos los poros están completamente ocupados por agua, saturación del 100%. La respuesta del nivel freático de la balsa de fosfoyesos durante un periodo de registro continuo revela ambas entradas de agua (Fig. 4). En periodo de lluvias, la recarga de agua en la balsa de fosfoyesos (línea negra) es inmediata ante los eventos de precipitaciones (columnas naranjas; Fig. 4). Luego, esa agua se descarga a través de las salidas de borde y el nivel decrece rápidamente. En período sin lluvias, el agua de la balsa

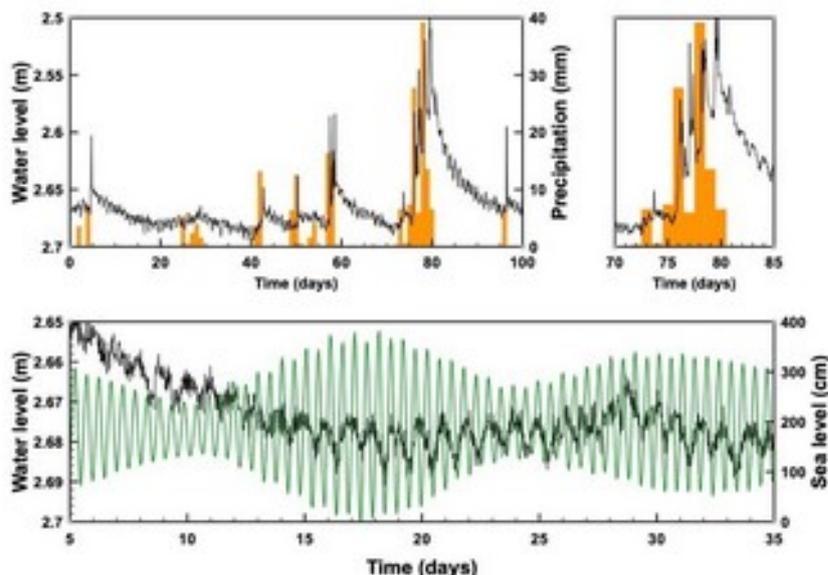
Figura 3.10.- Respuesta del nivel freático de la balsa de fosfoyesos durante eventos de lluvias (columnas naranjas), con dos zooms que muestran: la relación entre algunos episodios de lluvias y el nivel freático (superior, derecha) y la relación entre el nivel freático y las oscilaciones mareales durante un periodo sin precipitaciones (inferior).

de fosfoyesos (línea negra) oscila con las variaciones mareales (línea verde; Fig. 4), lo que demuestra la conexión hidráulica de la balsa de fosfoyesos con el estuario de Huelva.

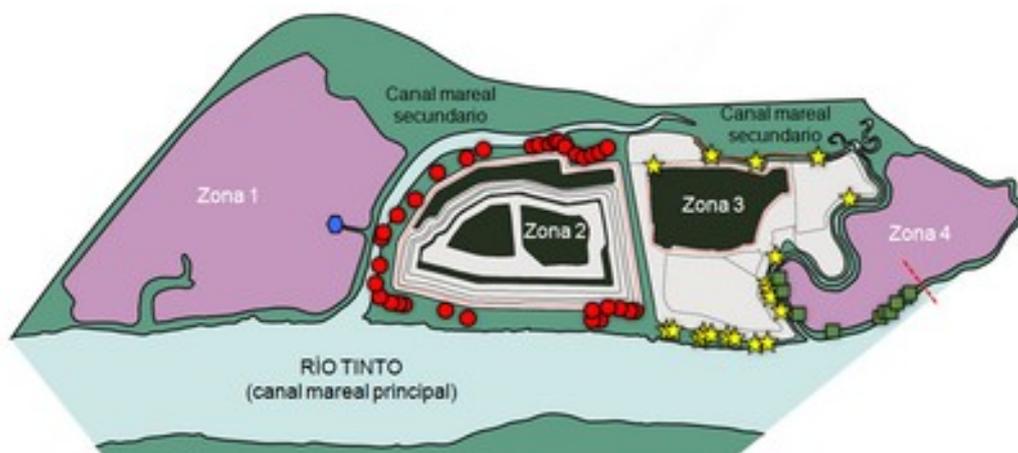
Figura 3.11.- Mapa de ubicación de las pilas de fosfoyesos sobre las marismas del Río Tinto y localización de las salidas de borde muestreadas (los colores de los círculos corresponden a las cuatro zonas de las balsas de fosfoyesos).

Otro aspecto a destacar es que, debido a la elevada solubilidad de los fosfoyesos, el agua circulante los va disolviendo, generando conductos subterráneos que van ampliando su tamaño progresivamente. Este proceso, que incrementa la conductividad hidráulica de estos materiales y genera vías preferenciales de circulación, se conoce como karstificación. La existencia de esos canales kársticos causados por la disolución del yeso explicaría que, durante los eventos de lluvias, el agua de las precipitaciones entre y salga rápidamente a través del sistema (Fig. 3.10). Parte del agua de infiltración de las precipitaciones es interceptada por los canales perimetrales principales de cada zona y se vuelve a verter hacia las balsas. No obstante, estos canales no captan todo el flujo de agua subterránea ya que se encuentran algunos metros por encima del basamento de marisma y, por lo tanto, el agua que no es interceptada sigue su curso. Al llegar al contacto entre los fosfoyesos y la unidad de marisma, el flujo subterráneo no puede seguir descendiendo debido a la baja conductividad hidráulica de los materiales arcillosos de las marismas. Esto hace que el agua subterránea circule en sentido lateral a través de vías de mayor permeabilidad, que son los canales mareales o de disolución, y llegando hasta la ría del Tinto. A estas surgencias se las conoce como salidas de borde (Fig. 3.11).

La evaluación del potencial de contaminación de la balsa de fosfoyesos y de las acciones preliminares de restauración se llevó a cabo precisamente con el muestreo detallado de las salidas de borde en el perímetro de las cuatro zonas de la balsa de fosfoyesos (Fig. 3.11).

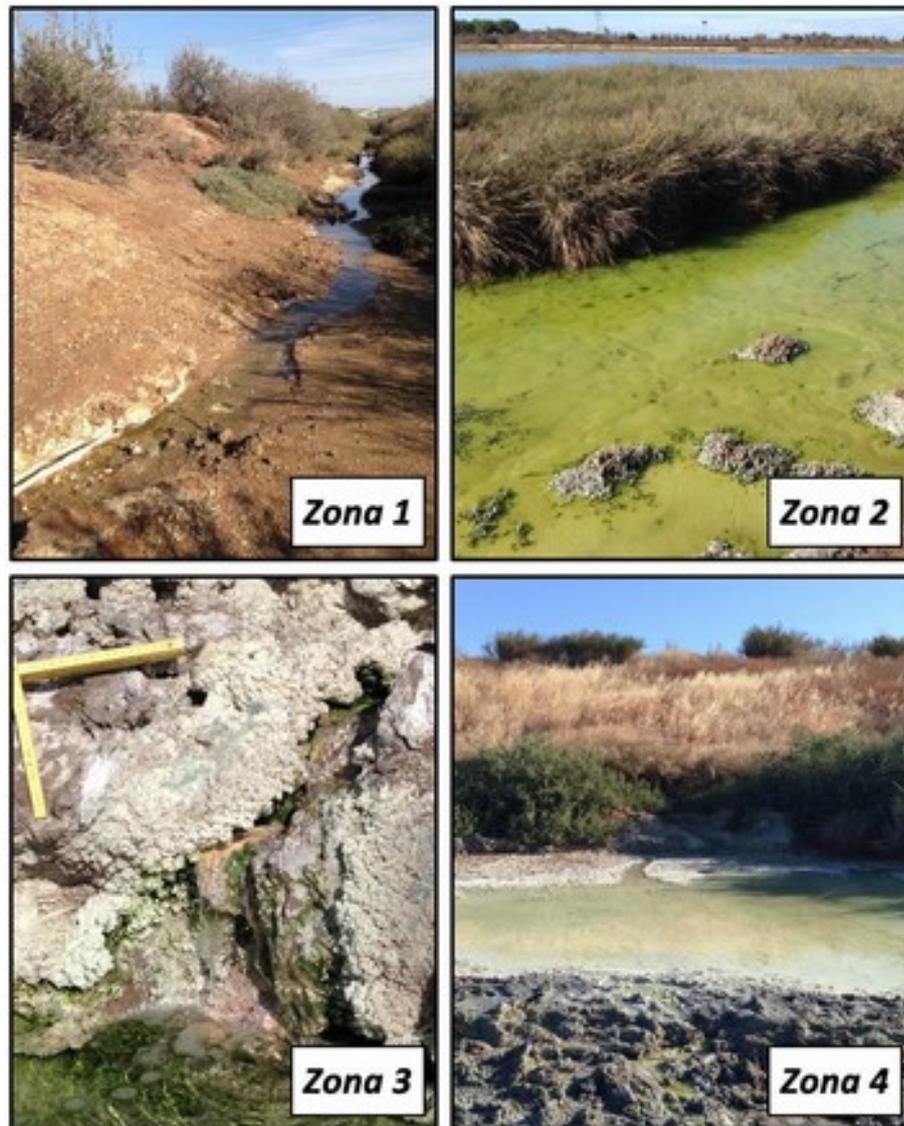
Figura 3.12.- Ejemplos de salidas de borde en las diferentes zonas de la balsa de fosfoyeso.

Las zonas 2 y 3 presentan numerosas salidas de borde alrededor. En el caso de la zona 3, la mayor parte de las salidas de borde se encuentran en el lado que está junto al estuario del río Tinto. En la parte opuesta hay un gran canal perimetral que recoge esas salidas de borde, pero dicho canal está directamente comunicado al estuario a través de un canal secundario mareal, por lo que toda el agua que recibe sale finalmente hacia la ría. Las zonas supuestamente restauradas, especialmente la zona 4, presentan tantas salidas de borde como las zonas 2 y 3. Algunos ejemplos de salidas de borde tanto en las zonas sin restaurar como en las zonas restauradas pueden observarse en la Figura 3.12.

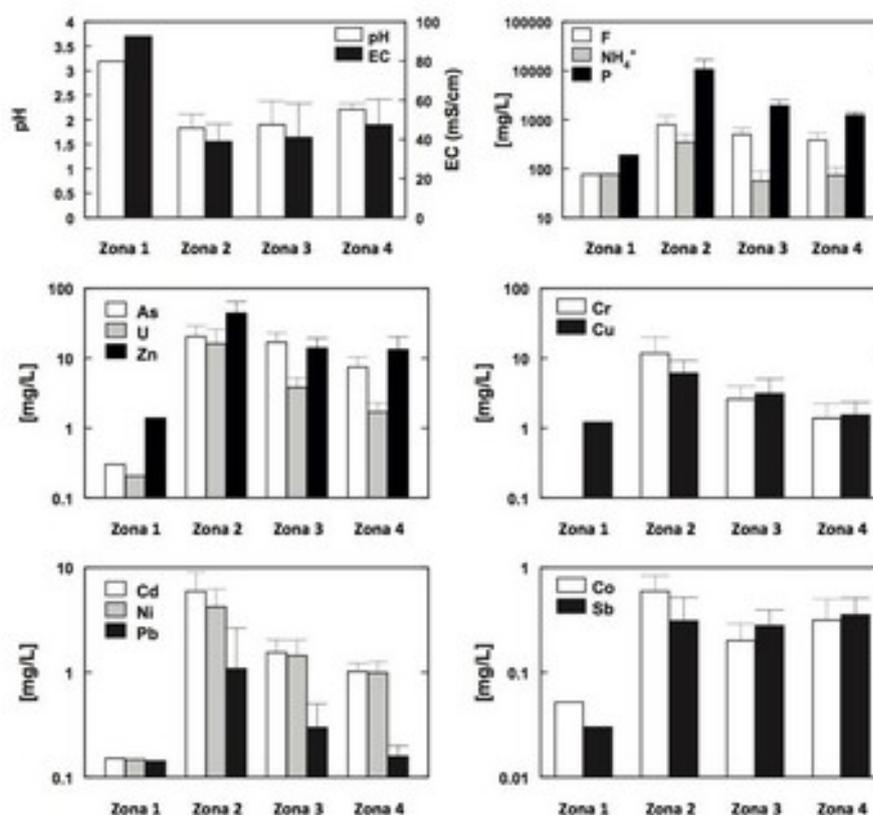
Figura 3.13.- Datos de composición química promedio para las salidas de borde de cada zona de la balsa.

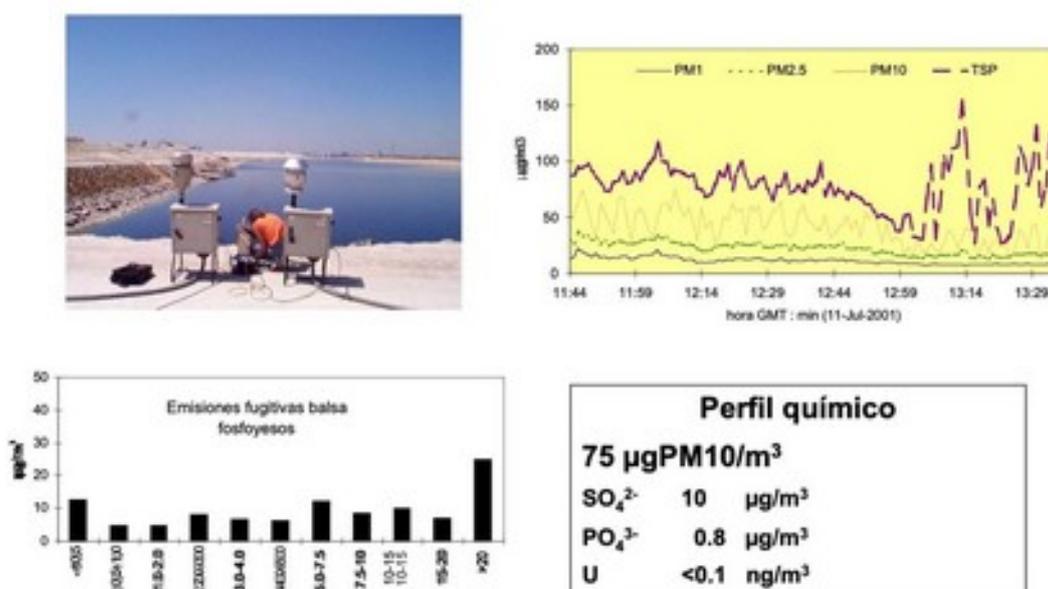
Figura 3.14.- Muestreo de partículas fugitivas PM10 y PM2.5 en la balsa 2 durante el 11 de julio de 2001.

En relación con las balsas de fosfoyesos y su impacto en la calidad del aire, en julio de 2001 se realizó una campaña de muestreo de niveles y composición química de PM10 y PM2.5 de los focos de emisión industriales (Fig. 3.14). Los resultados obtenidos en la balsa 2 mostraron la existencia de picos minutales de hasta 100 µgPM10/m³ y 50 µgPM2.5/m³, destacando altas concentraciones de sulfato (10 µg/m³) y fosfato (8 µg/m³). La concentración de U fue inferior a 0.1 ng/m³. La granulometría de las partículas fugitivas se considera gruesa, siendo el tiempo de residencia de bajo. Por lo tanto, se consideró poco probable que ocurriera en ese momento un impacto importante de estas partículas sobre la ciudad de Huelva.

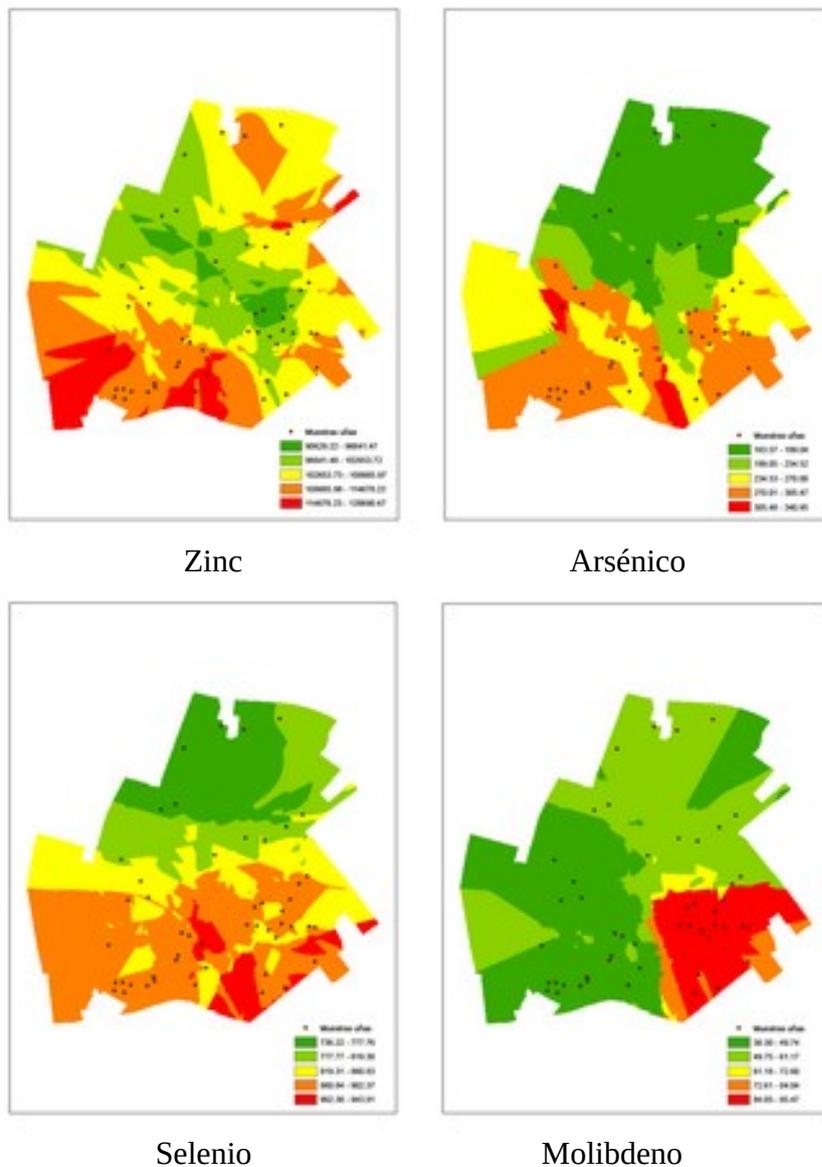
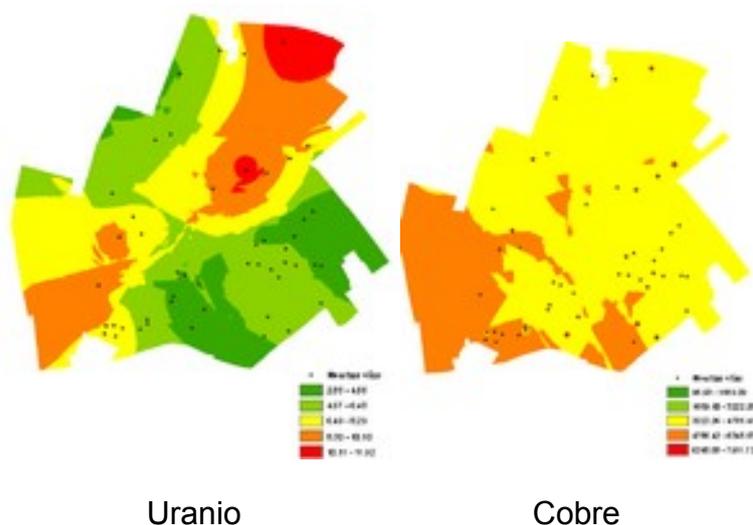
Figura 3.15.- Mapas de patrones de exposición acumuladas a metales.

En ellos podemos observar como para el zinc, el arsénico, el selenio y el molibdeno las zonas urbanas más próximas a las balsas de fosfoyesos presentan altos valores de estos metales. En el caso del cobre se observa mayor acumulación en zonas cercanas al polo químico y las balsas, y para uranio, se observa un patrón de acumulación en las proximidades de las instalaciones industriales del polo químico de Huelva y las balsas, y en la parte noreste de la ciudad. Para los metales reseñados, estos resultados son altamente compatibles con la llegada de dichas sustancias desde la balsa de fosfoyesos en condiciones basales, sin movimiento intensivo de maquinaria.

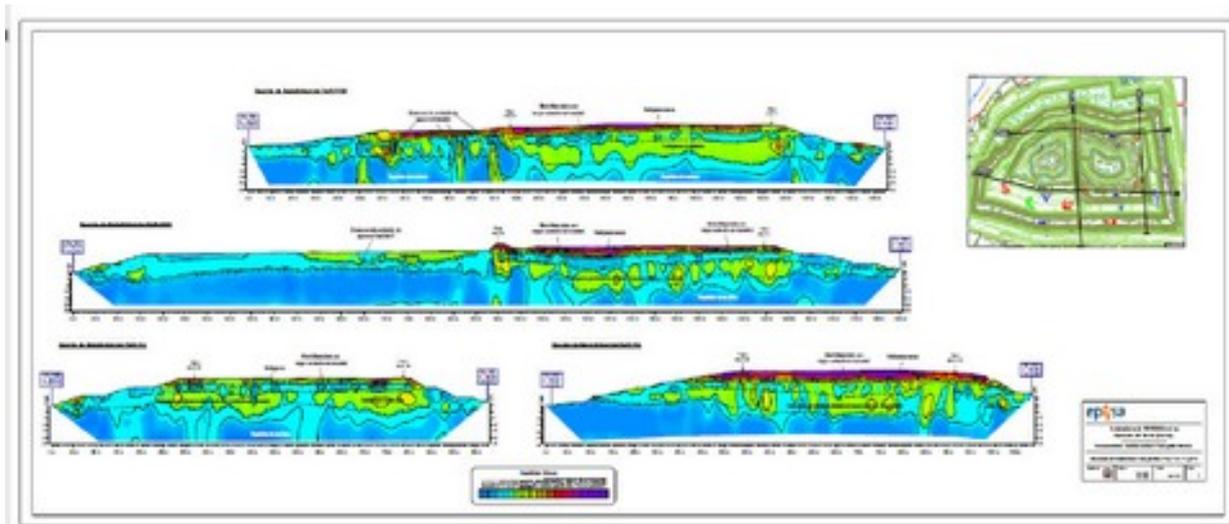
Figura 4.1.- Perfiles Tomográficos del apilamiento de la Zona 2, realizados por EPTISA.

La figura 4.1 recoge diferentes perfiles donde se muestran las características termoeléctricas del apilamiento de la Zona 2.

En estos registros se observan claramente anomalías subverticales, compatibles con fracturas en el interior del apilamiento y que pueden estar asociadas a fallas del sustrato que las soporta. Parece lógico que para una obra de estas características se deba realizar un análisis profundo de estas anomalías; máxime cuando en el análisis de la sismicidad local se afirma: *“A partir de los terremotos se demuestra la dimensión fractal del proceso de fracturación en relación con la reactivación de fallas sometidas a un campo de esfuerzos regional que extiende el “forebulge” de la cuenca del Guadalquivir”.* Por todo lo anterior se debe afirmar que el proyecto RESTORE carece de un estudio válido de la posibilidad de la existencia de Fallas que podrían afectar gravemente a la estabilidad estructural de los apilamientos de fosfoyesos.

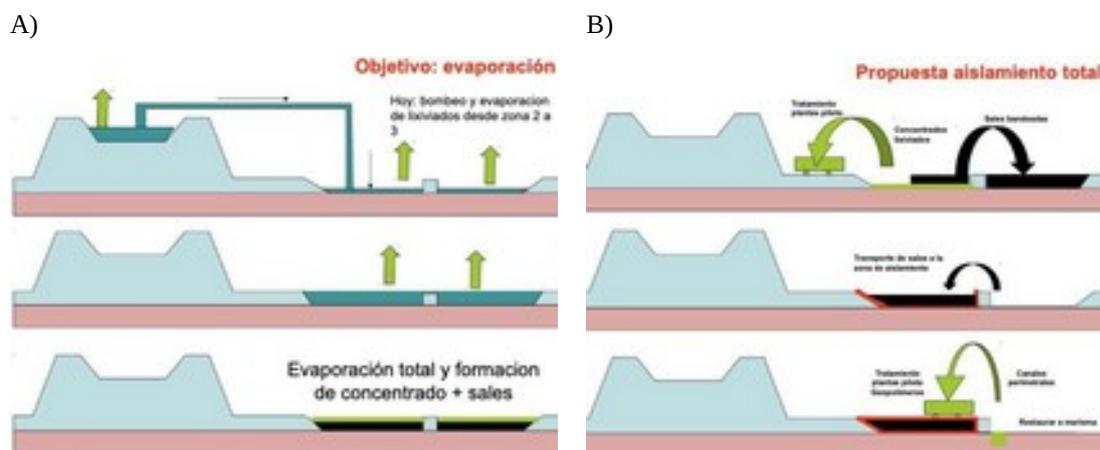
Figura 4.2.- A) Modelo de evaporación actual de la balsa 3 consistente en el transporte de lixiviados y evaporación con la formación de concentrados y sales bandeadas. B) Modelo alternativo de restauración de este estudio consistente en el aislamiento integral de las sales bandeadas y tratamiento de lixiviados concentrados en plantas piloto para el aprovechamiento de metales críticos y producción de geopolímeros.

Las emisiones fugitivas de HF, HCl y H₃PO₄ a la atmósfera durante la evaporación de un 75% de 1 hm³ de lixiviado durante 15 días, supone la emisión de 1.5 Tn F, 2.4 Tn de Cl y 9.2 Tn de P, lo cual puede ocurrir varias veces al año. Estas emisiones no han sido consideradas por parte de FERTIBERIA, por lo que no constan en el Registro Europeo de Emisiones de Sustancias Contaminantes (EPER, <https://bit.ly/3ReoeoU>), siendo obligatorio su declaración al igual que otras emisiones canalizadas a la atmósfera. Esto supondría añadir alrededor de un 60% más de HF por emisiones derivadas de la balsa 3. Aparte de su declaración, era deseable que se impidiera su evaporación para evitar la incidencia de este contaminante en la calidad del aire de Huelva.

El residuo sólido originado a partir de la evaporación de 1 hm³ origina 189 Tn U, 220 Tn de V, 244 Tn Cr, 383 Tn de Zn y 67.1 de Cd. Estos elementos, además de altamente tóxicos en el medio ambiente, son susceptibles de ser recuperados en un contexto de economía circular. La extracción de las sales y lixiviados con alta concentración de metales debe realizarse en el mes de septiembre, coincidiendo con la finalización del periodo de máxima evaporación anual.
